## **EKSPERTYZA TECHNICZNA**

### **INWENTARYZACJA BUDOWLANA**

**Obiekt:** Kościół p.w. Św. Wojciecha Biskupa i Męczennika.  
Wieżba dachowa, wieża kościelna.

**Lokalizacja:** Bulowice ul. Bielska 69.

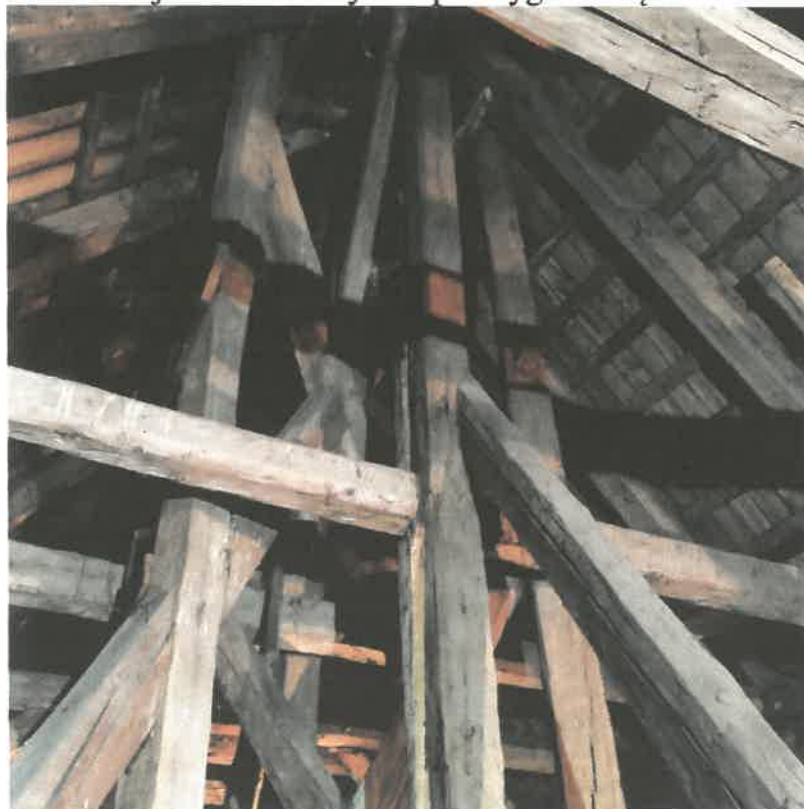
Pod konstrukcję wieżyczki pod sygnaturkę jest wykonanych sześć słupów nośnych. Słupy te wykazują zniszczenia i przesunięcia w części górnej. Przesunięcia i zniszczenia są widoczne na konstrukcji zastrzałowej wieżyczki.

**Konstrukcja nośna wieżyczki pod sygnaturkę:**

- wykonanie wzmocnienia dodatkową konstrukcją drewnianą górnej części wieżyczki pod sygnaturkę,
- wykonanie konserwacji elementów drewnianych środkami ochrony przed korozją biologiczną,
- wykonanie nowego łączenia śniegołapów do konstrukcji drewnianej wieżby,
- wykonanie dodatkowych pomostów komunikacyjnych nad prezbiterium, pomosty winny posiadać balustradę.

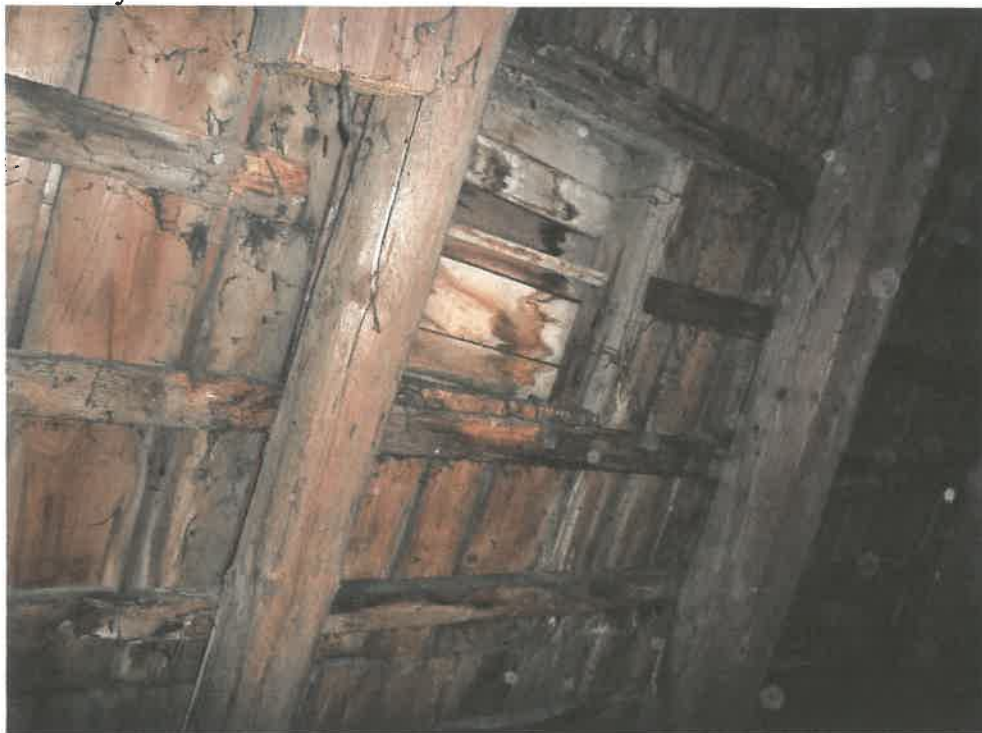
Zawilgocenie konstrukcji drewnianej więźby dachowej określono przy pomocy wilgotnościomierza elektronicznego na  $U_m < 15\%$  (materiał suchy). Większe zawilgocenie stwierdzono przy otworze w dachu.

**Uszkodzone elementy pokrycia i konstrukcji więźby przy włązie dachowym:**

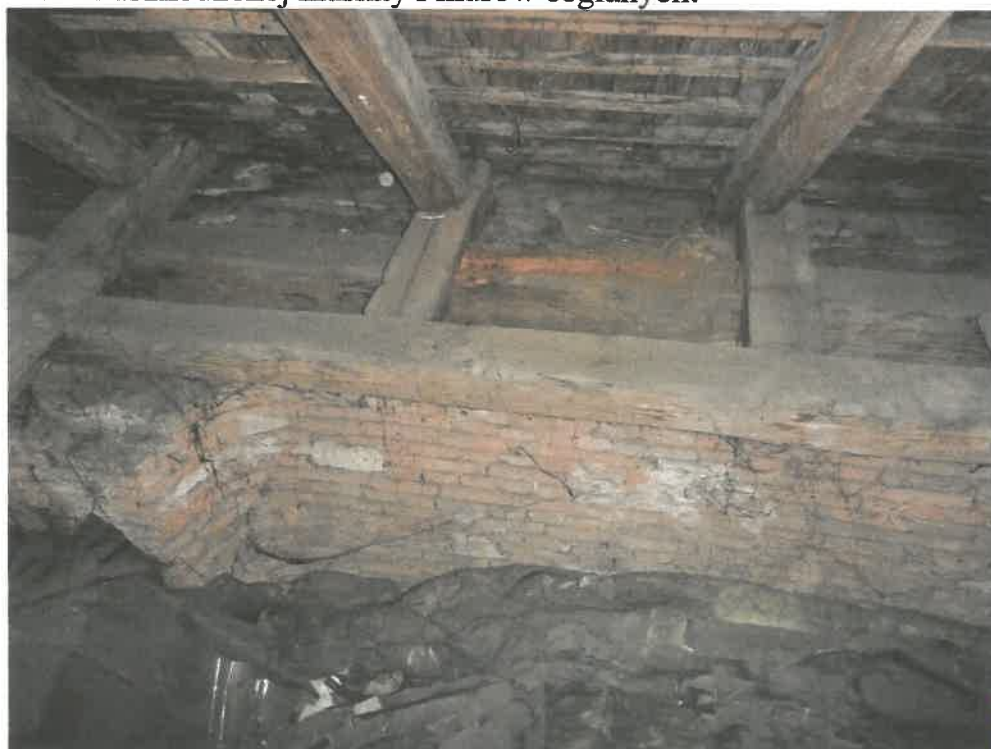
Dużą korozję biologiczną można zauważyć na namurnicach ułożonych wzdłuż ścian murowanych. Złe wykonanie mocowań śniegołapów było powodem przedostania się wilgoci na konstrukcję namurnic i krokwi dachowych.

**Widok uszkodzonej murlaty i murów ceglanych:**

- spięcie dwoma belkami 20 x 20cm części więźby nad prezbiterium z częścią główną,
- spięcie prętami stalowymi  $\phi$  22mm fragmentu dolnego więźby dachowej (ilość spięć 6 sztuk),
- wymiana uszkodzonych fragmentów konstrukcji drewnianej, która została zniszczona przez korozję biologiczną (wymiana ta dotyczy namurnic oraz belek spinających w dolnej części oraz słupów i stężeń wieżyczki pod sygnaturkę,
- spięcie dodatkowe konstrukcją drewnianą dwoma elementami drewnianymi (6 x 12cm) w części górnej, poniżej kalenicy,
- wykonanie płatwi (18 x 18cm) przy ścianie wieży kościelnej przy wejściu na poziom więźby oraz dołożenie jednego słupa 16 x 16cm pod nową płatwią,
- spięcie dodatkowymi elementami 6 x 12cm wszystkich krokwi ułożonych nad prezbiterium,
- uzupełnienie uszkodzonych fragmentów murów zewnętrznych w poziomie ułożenia namurnic, należy zastosować cegłę pełną na zaprawie wapiennej,

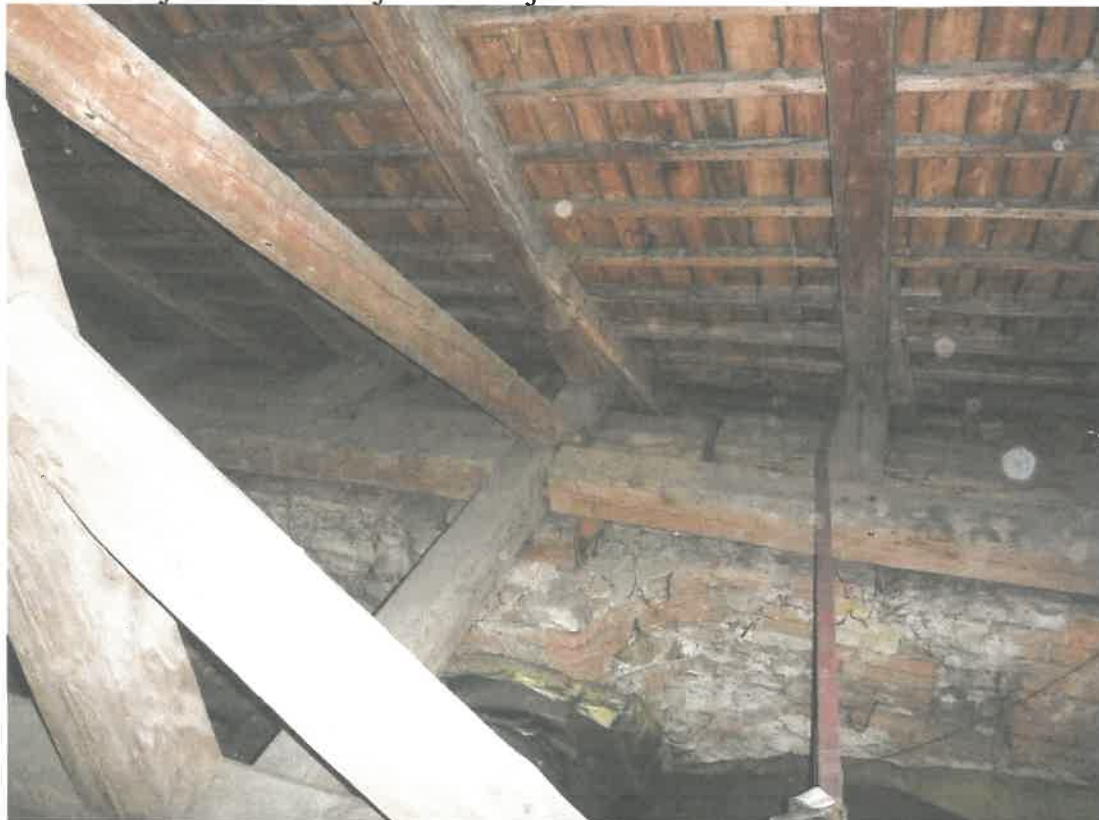
Konstrukcja więźby dachowej łączona jest do konstrukcji murowanej budynku przy pomocy płaskowników stalowych. Połączenia elementów więźby są wykonane na złącza ciesielskie i łączone kołkami drewnianymi oraz klamrami stalowymi.

Widok mocowania przy pomocy płaskownika stalowego konstrukcji drewnianej do konstrukcji murowej:

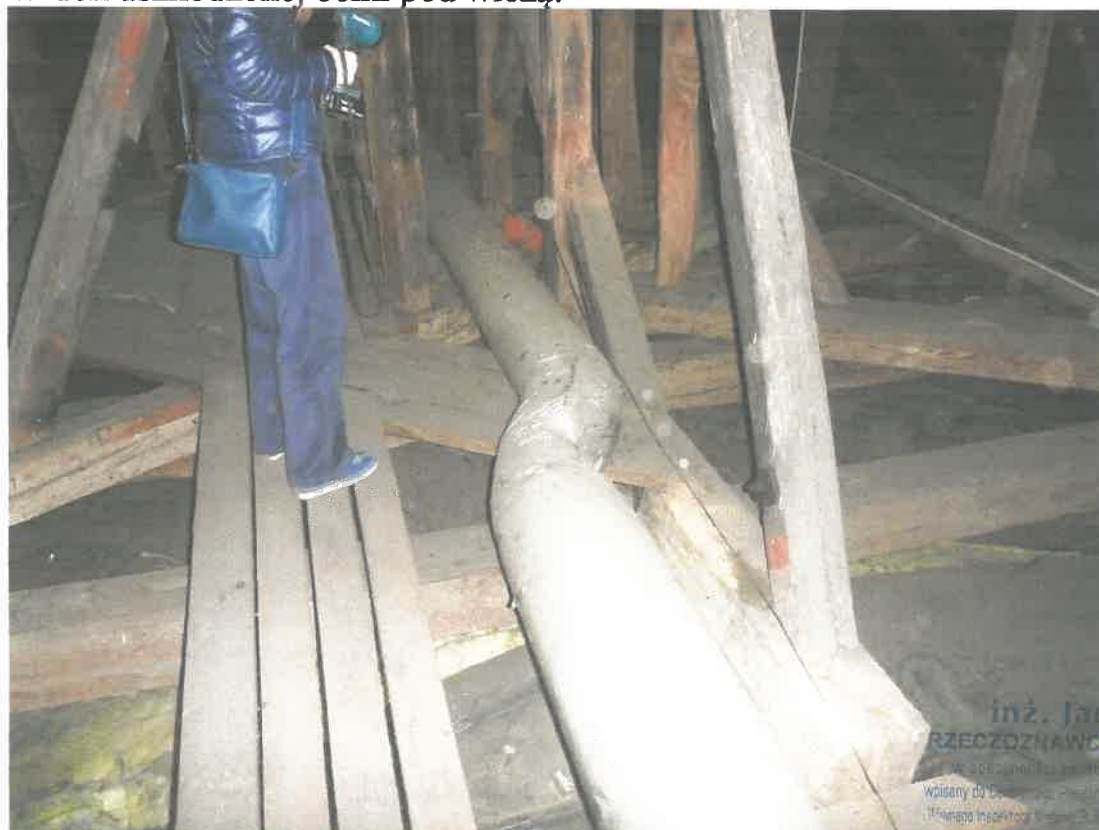
Widok uszkodzonej belki pod wieżą:

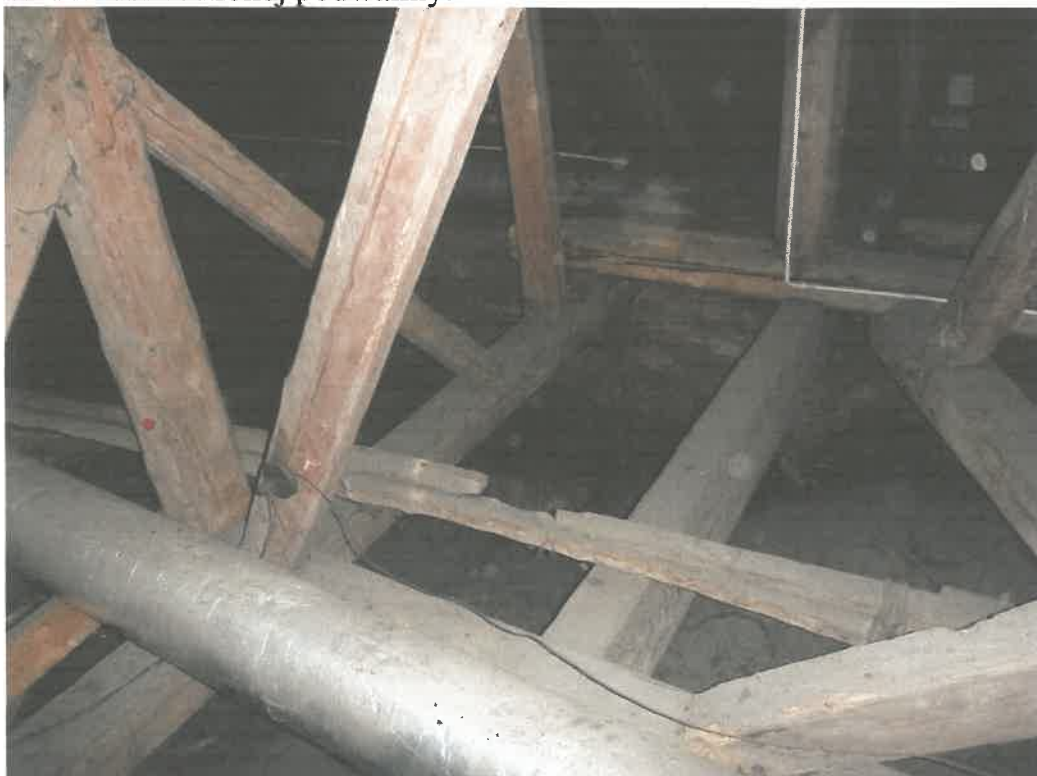
**Widok uszkodzonej podwaliny:**

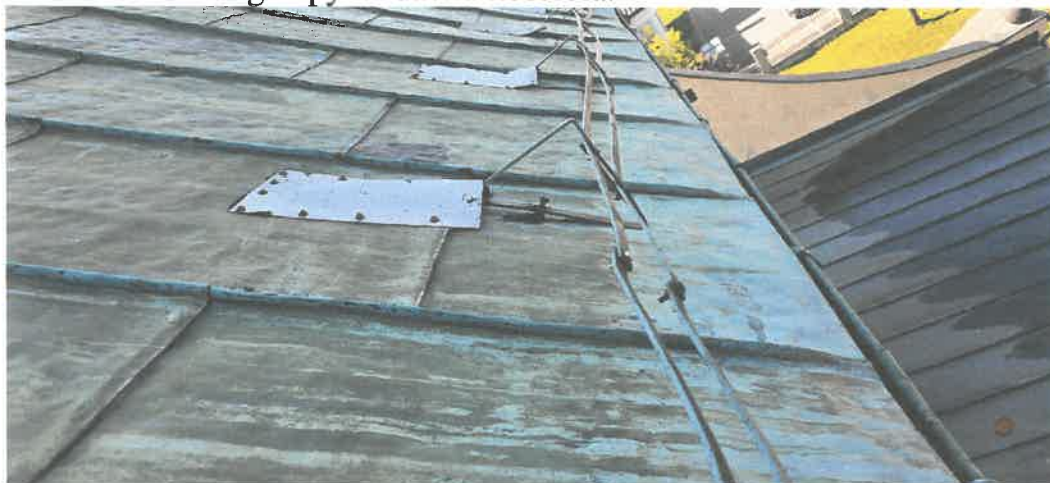
Przy okapach dachu są wykonane śniegołapy. Mocowanie śniegołapów jest wadliwe. Rozstaw mocowań śniegołapów jest znaczny i wynosi około 1,50m. Elementy pionowe śniegołapów są powyginane.

**Uszkodzone śniegołapy na dachu kościoła:**

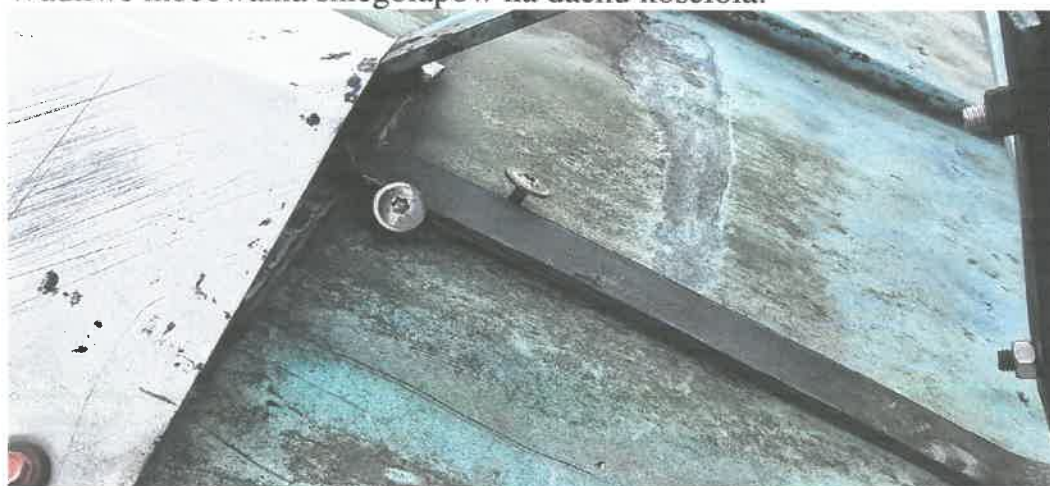
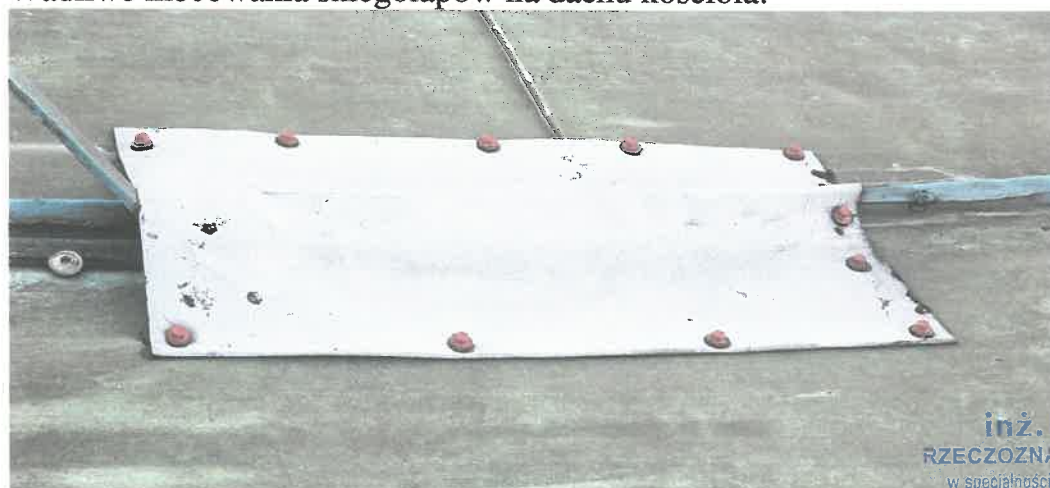
**Wadliwe mocowania śniegołapów na dachu kościoła:**

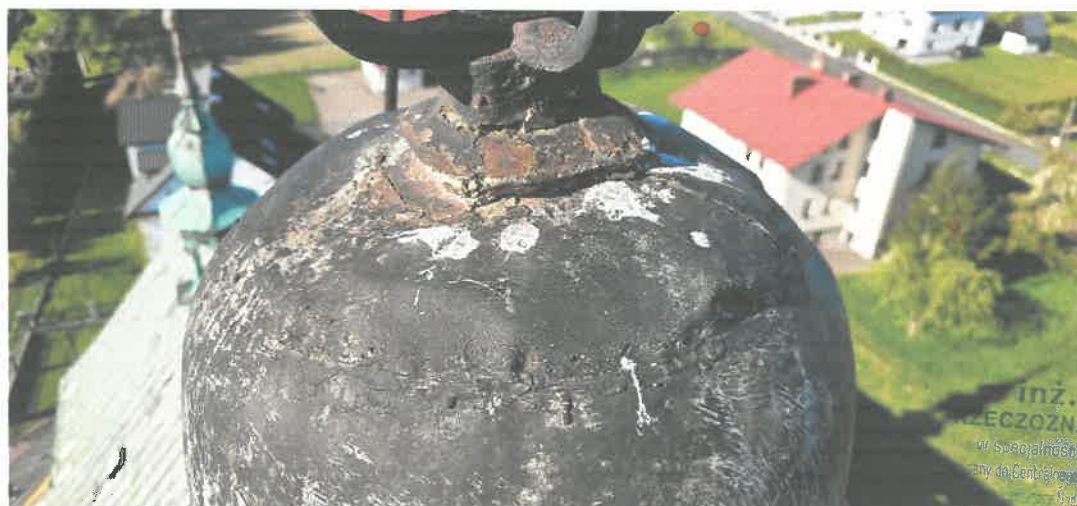
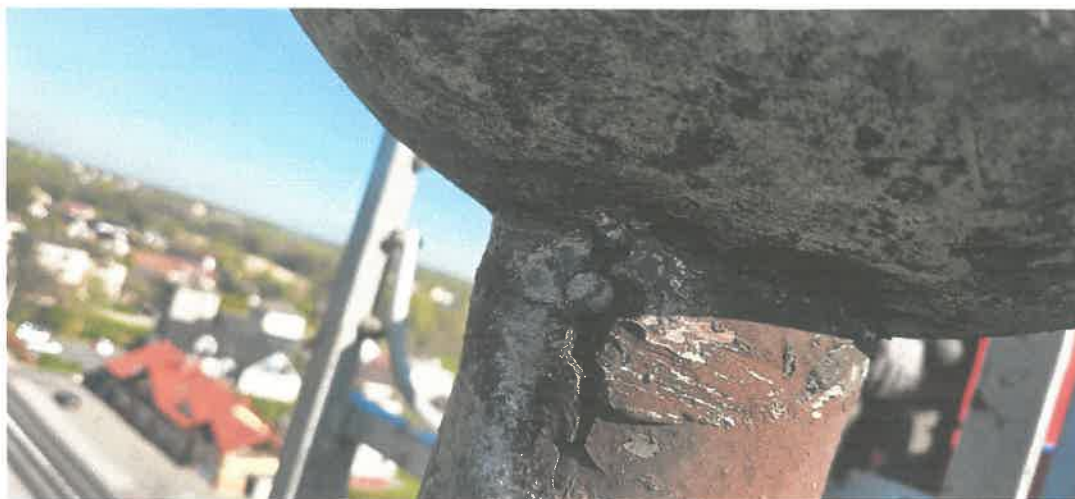
Przy odkryciu blachy przy hełmie wieży głównej stwierdzono duże zniszczenie konstrukcji drewnianej.

**Widok zniszczonego mocowania krzyża i hełmu wieży głównej:**

Istniejące przykrycie drewniane wieży z hełmem i krzyżem należy zdemontować i wykonać nową konstrukcję przykrycia z hełmem i wyremontowanym krzyżem.

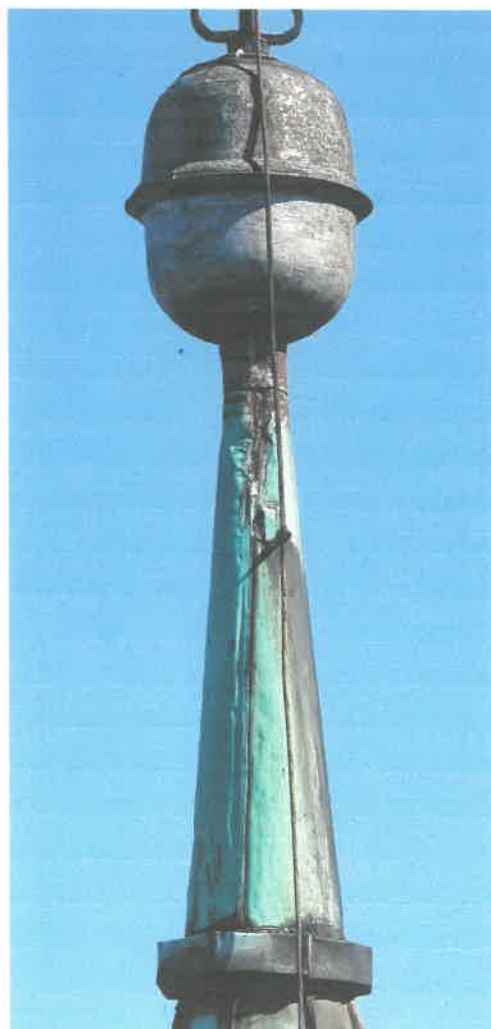
Widok uszkodzeń części pod krzyżem:

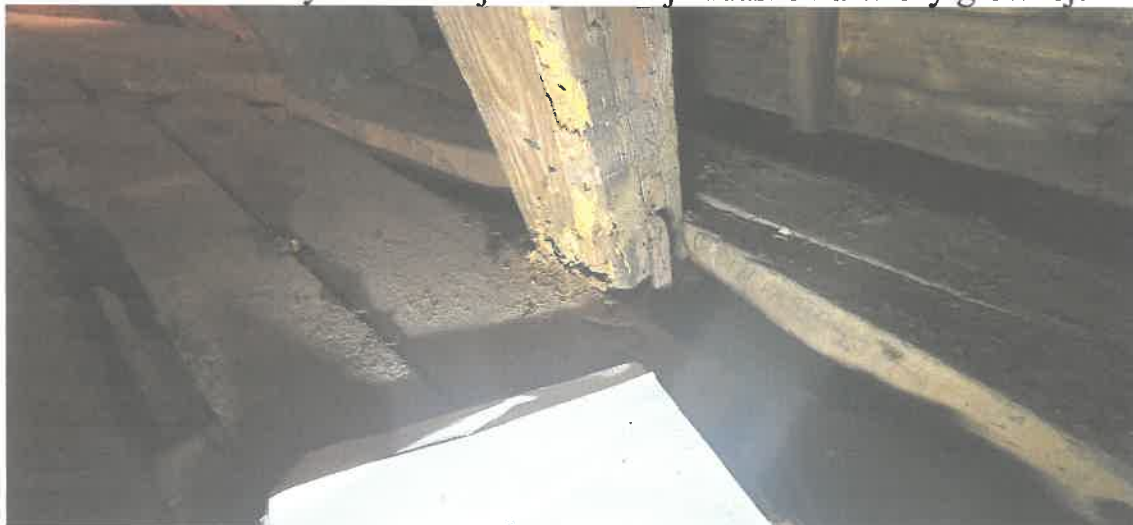
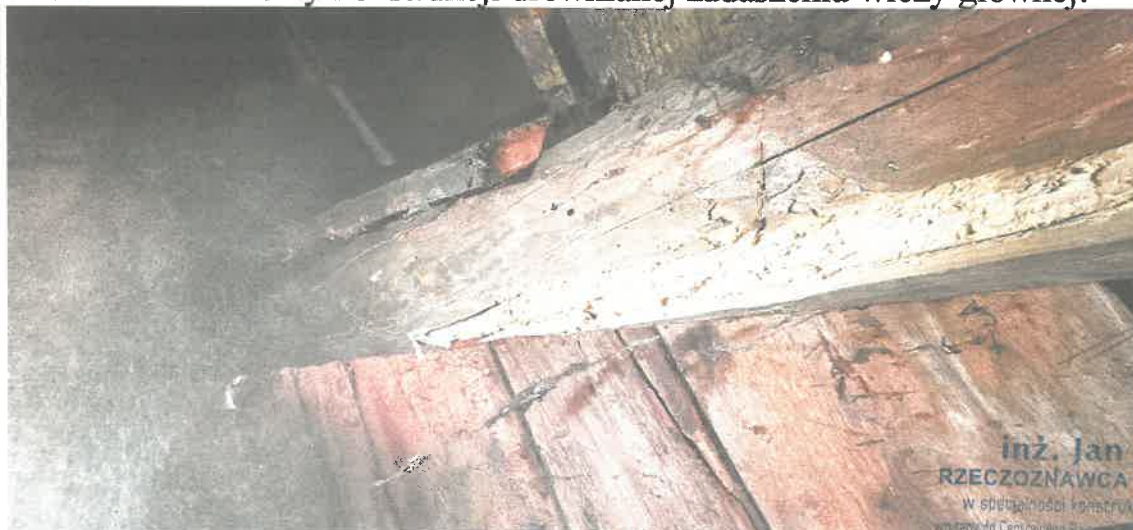
Przykrycie wieży kościelnej jest dość znacznie uszkodzone przez korozję biologiczną i działanie owadów. Można stwierdzić, że niektóre elementy zadaszenia w przeszłości zostały wymienione. Wymiana jednakże była niefachowa.

**Zniszczone elementy konstrukcji drewnianej zadaszenia wieży głównej:**

- wymiana uszkodzonych fragmentów konstrukcji drewnianej stropów pośrednich oraz zadaszenia wieży z hełmem,
- podparcie w narożach ścian dodatkową konstrukcją stalową HEB 140 (pod konstrukcją niosącą zadaszenie wieży),
- wymiana elementów drewnianych i stężeń, które wykazują ubytki mechaniczne (dotyczy słupów i zastrzałów pod dzwonami),
- zamocowanie na stałe do konstrukcji stropów istniejących drabin służących do komunikacji,
- sprawdzenie mocowania głównego krzyża do konstrukcji drewnianej wieży,
- wykonanie konserwacji elementów drewnianych środkami ochrony przed korozją biologiczną.

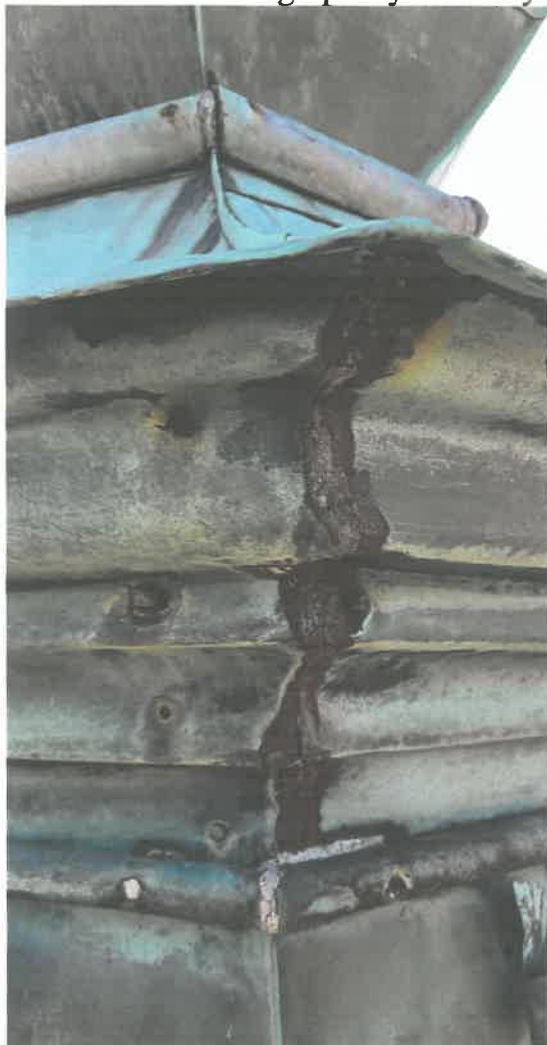
Przy użyciu podnośnika samochodowego sprawdzono stan pokrycia więźby dachowej. Wieżyczka pod sygnaturkę posiada obudowę z blachy miedzianej wykonaną bardzo bogato (ozdoby są wykonane z blachy). Krzyż na wieżyczce i dzwon jest mocno skorodowany. Elementy ozdobne z blachy miedzianej są spękane na łączach. Spękania te powodują przedostawanie się wilgoci do wnętrza wieżyczki.

**Widok uszkodzonego pokrycia wieżyczki pod sygnaturkę:**

Wieżyczkę pod sygnaturkę także należy zdemontować i wykonać ją ponownie w konstrukcji drewnianej z pokryciem i nowym krzyżem. Konstrukcję istniejącą wieżyczki w przestrzeni więźby dachowej należy wyremontować według wskazań wariantu I.

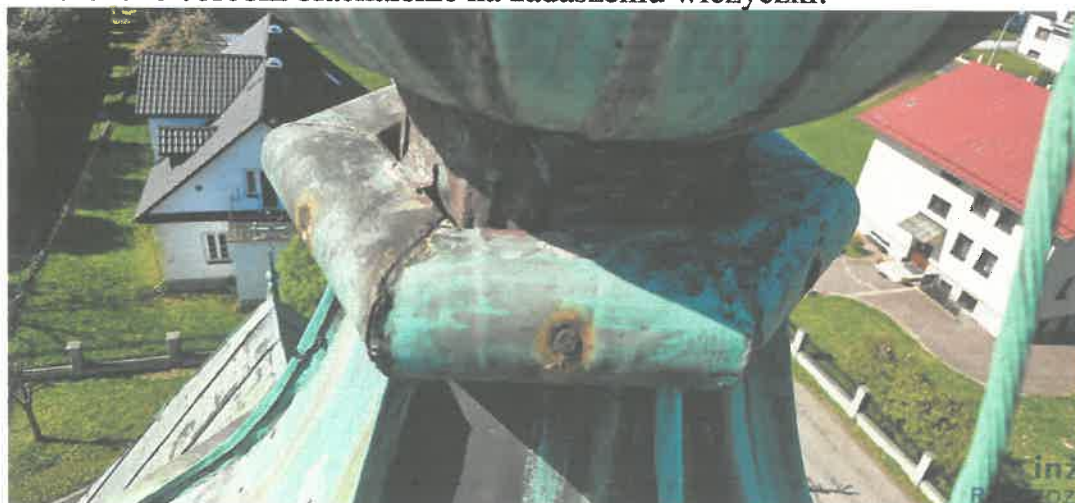
**Zniszczone obróbki blacharskie na zadaszeniu wieżyczki:**

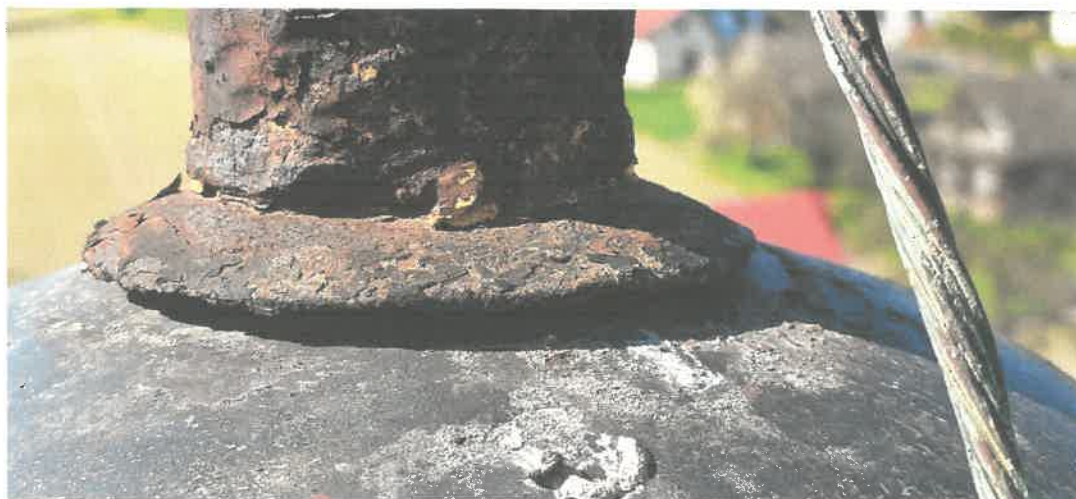
**Zniszczone mocowanie krzyża na wieżyczce:**

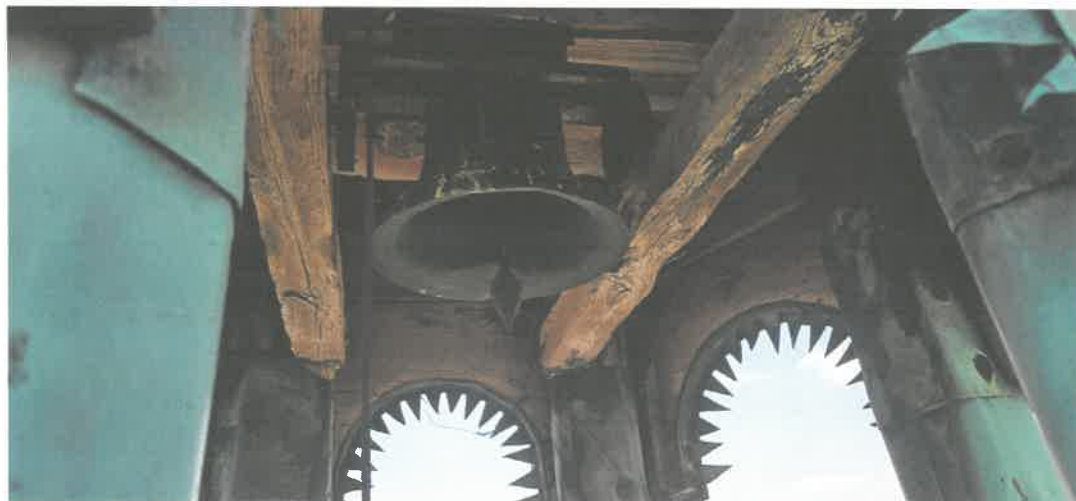
**Widok zniszczonej konstrukcji drewnianej wieżyczki pod sygnaturkę:**
