## **EKSPERTYZA TECHNICZNA**

### **INWENTARYZACJA BUDOWLANA**

**Obiekt:** Kościół p.w. Św. Wojciecha Biskupa i Męczennika.  
Wieżba dachowa, wieża kościelna.

**Lokalizacja:** Bulowice ul. Bielska 69.

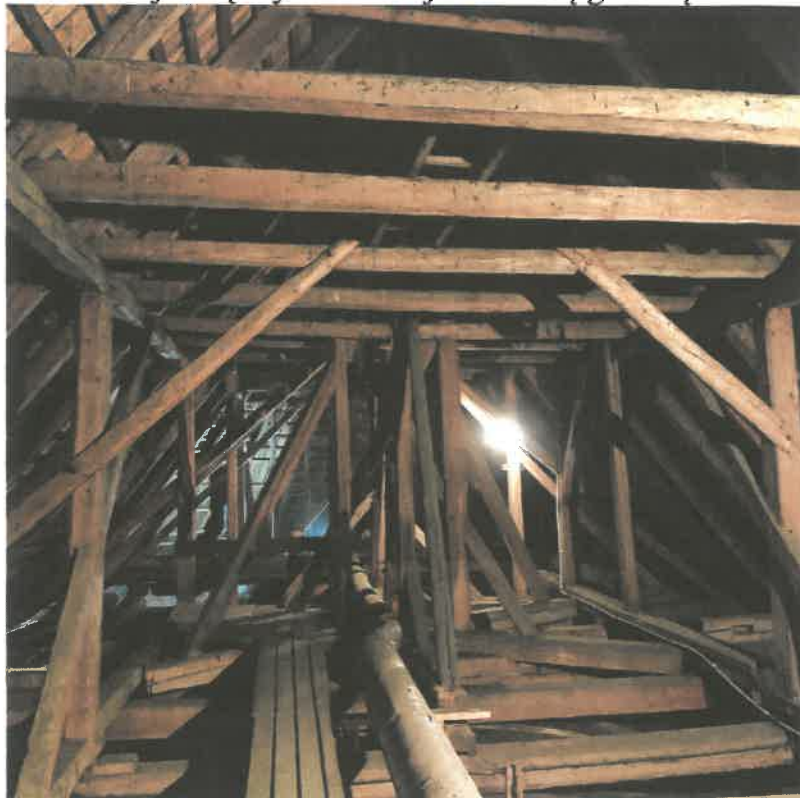
**Konstrukcja więźby dachowej nad nawą główną kościoła:**

Na powierzchniach krokwi, płatwi, słupów, belek, zastrzałów stwierdzono ślady korozji biologicznej. Lokalny rozwój korozji biologicznej jest widoczny w strefach przypodporowych na łączach elementów. Oprócz uszkodzeń korozją biologiczną elementy drewniane nosiły ślady żerowania larw i owadów. Większa część elementów więźby wykazała, że destrukcja drewna konstrukcyjnego nastąpiła w okresie minionym. W tym okresie wbudowanie drewna w stanie powietrzno - suchym było środowiskiem sprzyjającym do

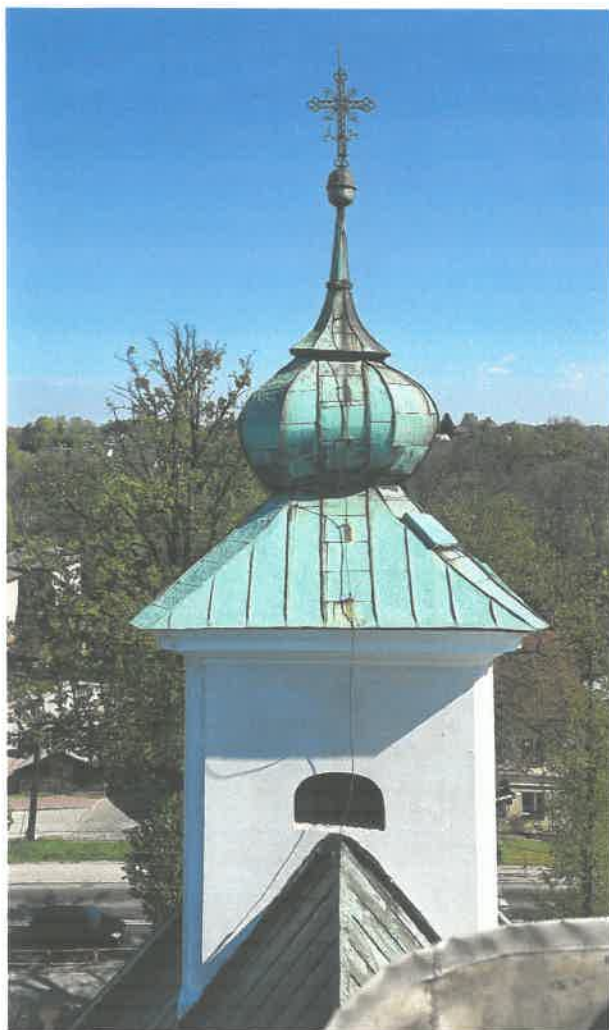
**Widok zadaszenia wieży kościelnej:**

Przykrycie wieży kościelnej jest dość znacznie uszkodzone przez korozję biologiczną i działanie owadów. Można stwierdzić, że niektóre elementy zadaszenia w przeszłości zostały wymienione. Wymiana jednakże była niefachowa.

- wymiana uszkodzonych fragmentów konstrukcji drewnianej stropów pośrednich oraz zadaszenia wieży z hełmem,
- podparcie w narożach ścian dodatkową konstrukcją stalową HEB 140 (pod konstrukcją niosącą zadaszenie wieży),
- wymiana elementów drewnianych i stężeń, które wykazują ubytki mechaniczne (dotyczy słupów i zastrzałów pod dzwonami),
- zamocowanie na stałe do konstrukcji stropów istniejących drabin służących do komunikacji,
- sprawdzenie mocowania głównego krzyża do konstrukcji drewnianej wieży,
- wykonanie konserwacji elementów drewnianych środkami ochrony przed korozją biologiczną.

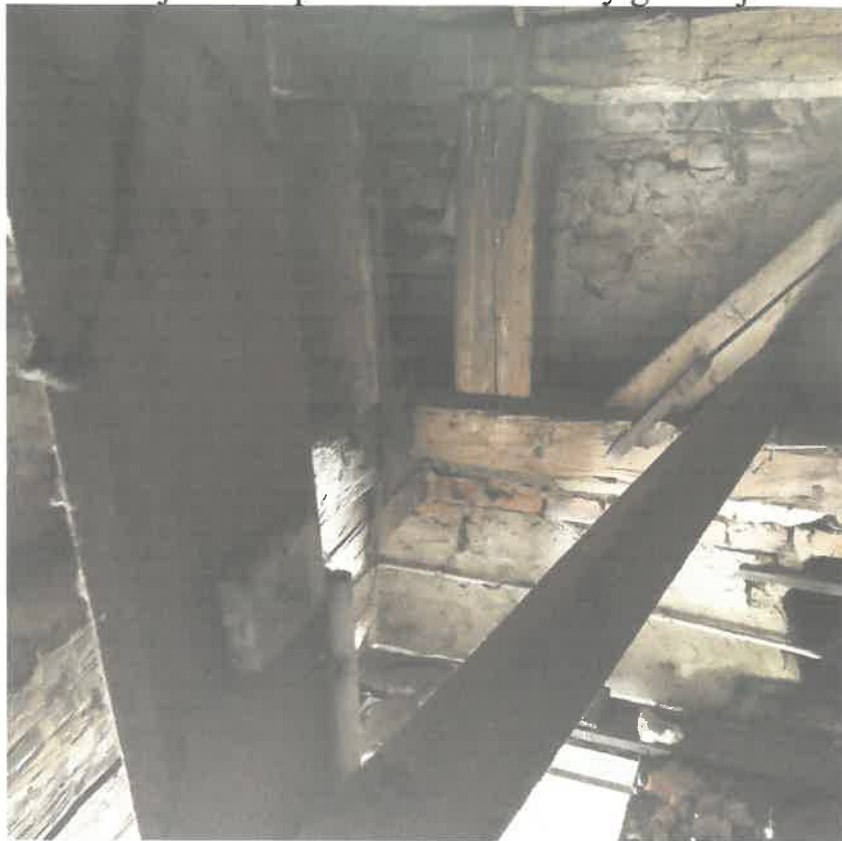
**Konstrukcja nośna pod zadaszenie wieży głównej:**

Istniejąca konstrukcja wieży kościelnej to konstrukcja drewniana i stalowa mocowana do ścian murowanych wieży kościelnej. Ściany murowane tworzą czworokąt, który jest sztywny w związku z grubością ścian dochodzących do 100cm. W wieży kościelnej główna konstrukcja dzwonnicy i zadaszenia jest konstrukcją drewnianą. W wieży w dwóch poziomach w okresie późniejszym powstały dwa stropy zbudowane z belek stalowych, na których ułożono deski. Całość konstrukcji drewnianej wykazuje zniszczenia spowodowane korozją biologiczną i działaniem owadów. W poziomie ustawienia dzwonów ( 3 sztuki ) zastosowano drewno, które wygląda na drewno z odsysku, gdyż na słupkach i zastrzałach są widoczne stare wycięcia ciesielskie.
